Generalsanierung Wallfahrtskirche „Mutter vom guten Rat“ Schwarzau am Steinfeld

Informationsblatt der Pfarre Schwarzau am Steinfeld

August 2014

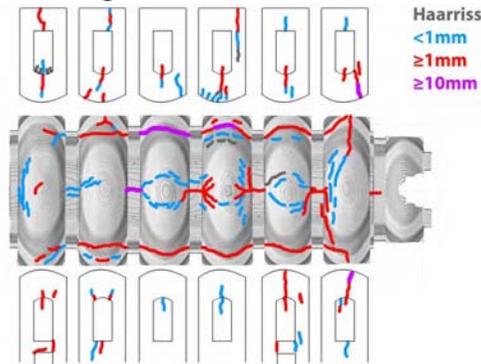
Risse im Kirchenschiff laut statischem Gutachten

Wie schon von weitem ersichtlich ist, braucht unsere Pfarrkirche dringend eine **Renovierung der Außenfassade**. Nicht sichtbar, aber von wesentlich größerer Bedeutung sind die aufgetretenen **Schäden am Mauerwerk**. Ein Teil dieser Schäden ist unter anderem auf die sehr kurze Bauzeit 1865 und das zu flache Kirchengewölbe zurückzuführen. Bereits 1909 wurden erste Schäden sichtbar, sodass 1913 dringende Sanierungsarbeiten durchgeführt werden mussten.

Das starke **Erdbeben** vom 16.4.1972 verursachte weitere Schäden an Gewölbe und Kirchtürmen. Da sich Schwarzauf einer Erdbebenlinie befindet, hat die **statische Erhaltung** der Pfarrkirche **oberste Priorität**, damit die Kirche ähnliche Ereignisse wie 1972 weitgehend unbeschadet übersteht.

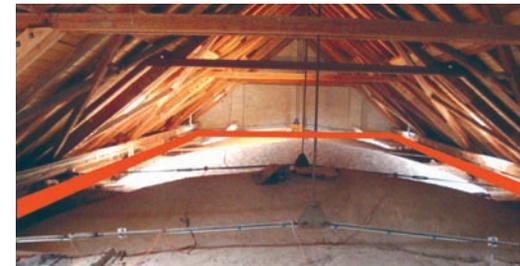
Herstellung eines Stahlrahmens zur Mauerwerksaussteifung im Dachraum

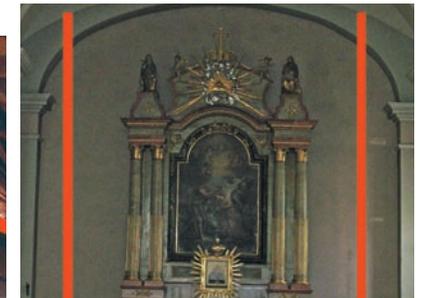
Vertikalabspannung des Stahlrahmens in der Altarwand

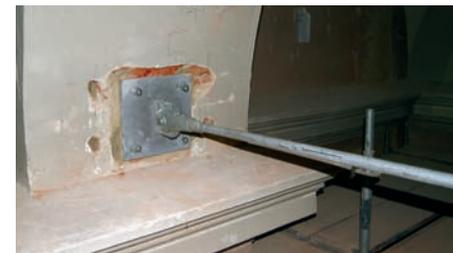
Horizontalabspannung der Gewölbeoberfläche oberhalb der Pfeilergesimse

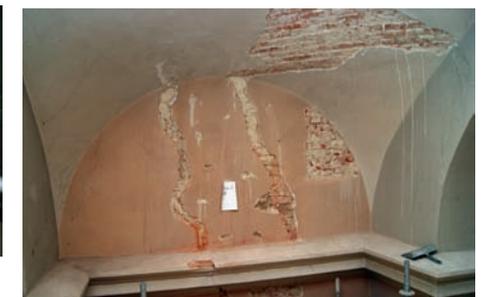
Sanierung der Risse in Mauerwerk und Gewölbeschalen

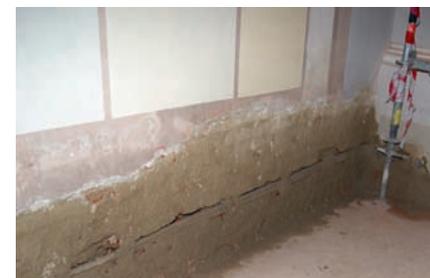
Instandsetzung des kaputten Innenputzes sowie Erneuerung der elektrischen Leitungen und des Innenanstriches.
